## 绿地树木情况鉴定处理表

10月13日回龙埔公园、紫麟山公园死树鉴定记录表

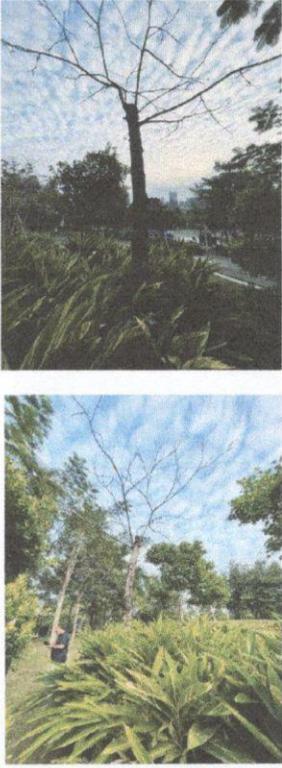
编号	树种	胸径 (cm)	树高 (m)	位置	图片	备注
1	凤凰木	24	5	回龙埔 公园协 同路入 口左侧

土壤透水、透 气性差，迁移 时根系伤口受 损未处理，根 腐病致死，属 移植未成活， 存在安全隐 患，周边树木 郁闭度较高， 建议直接清 除。
2	火焰木	13	5	回龙埔 公园协 同路入 口右侧

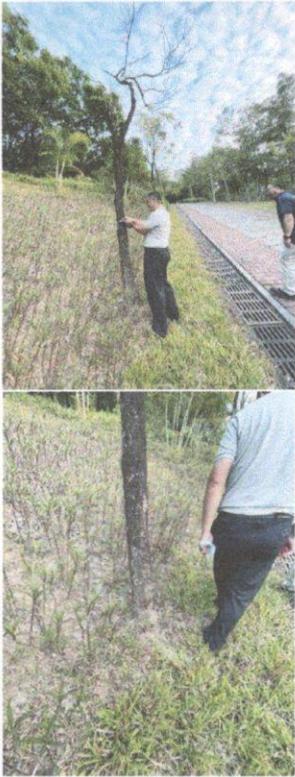
树木位于边坡 土壤板结严 重，蓄水能力 较差，导致根 系生长不良， 养分供给不足 致死。现存在 安全隐患，建 议补植1株火 焰木，要求将 腐烂的树根全 部清除，更换 新的种植土， 确保土壤透 水、透气良好。

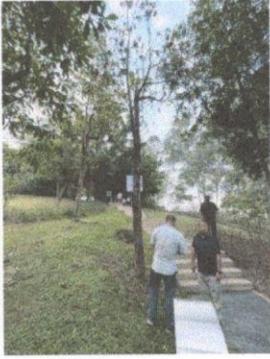
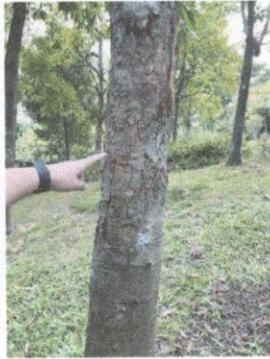
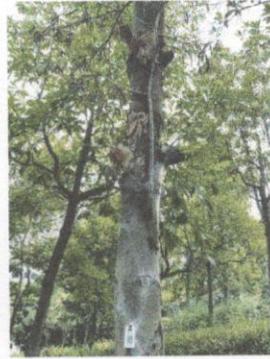
3	尖叶杜英	18	9	紫麟山 公园主 入口登 山道处

<p>树木主干受病菌感染，枝干皮层病斑呈深褐色，干燥开裂，属病菌感染导致死亡。存在安全隐患，因周边树木郁闭度较高，故建议直接清除。</p>
---	------	----	---	--------------------------	---	---
